VALORÈS

SUIVI DE LA RESTAURATION DES DUNES À LE GOULET : ANNÉE 10

Rapport final

Ville de Shippagan

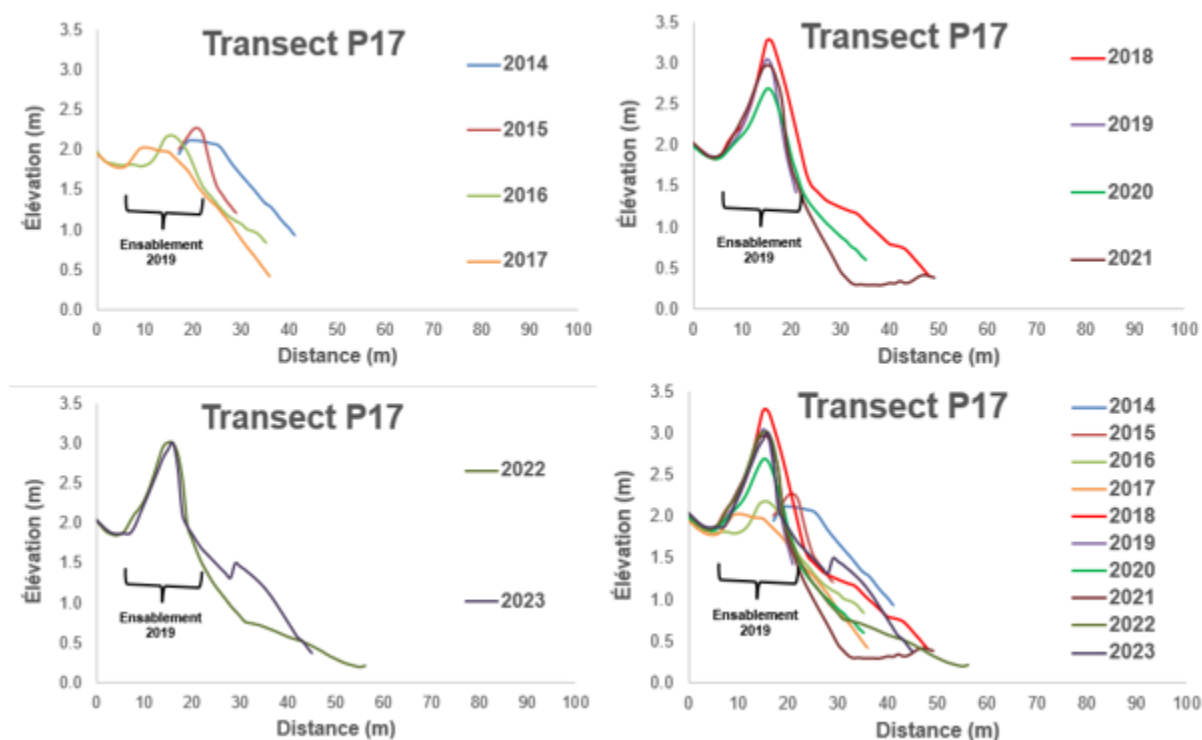
Figure 4. Profils du transect 17 de 2014 à 2023.

aux dunes situées respectivement à l'ouest et à l'est du chemin Basile-Roussel¹ ont enregistré les reculs les plus marqués, suivi de P17, situé près du chemin du quai de Le Goulet.

Il convient de noter que les transects munis d'ensablements auraient sûrement reculé de façon beaucoup plus marquée s'ils n'avaient pas été protégés et rechargés après leur endommagement. L'observation du profil dunaire à P17 permet de visualiser l'ampleur des travaux de recharge en sable comparativement au profil naturel de la dune (**Figure 4**). Le recul était très rapide avant l'installation d'ensablement.

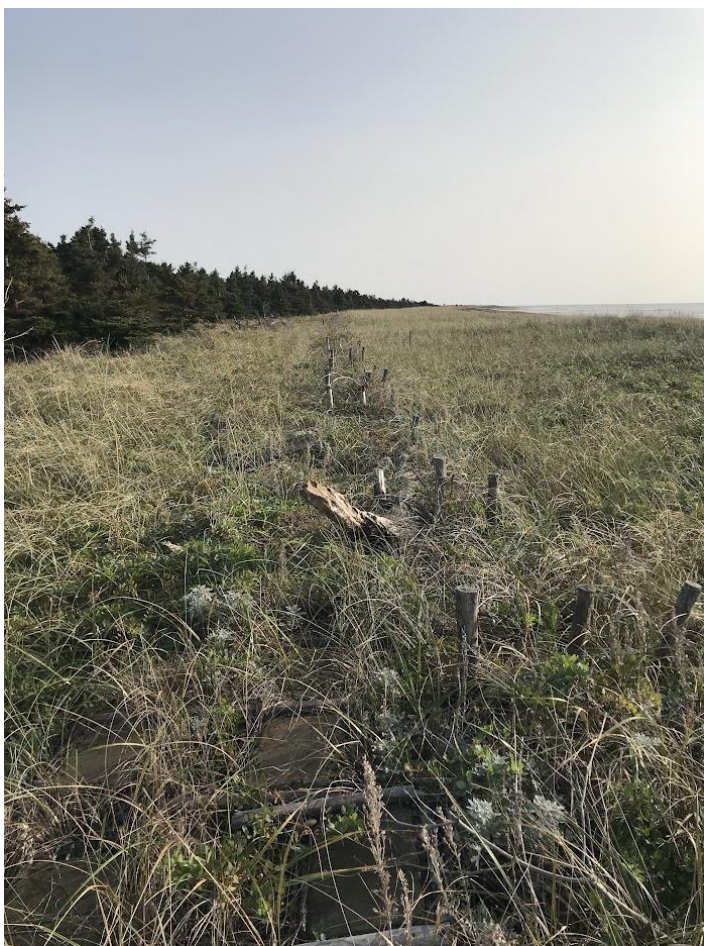
En 2023, la majorité des structures étaient encore en place, mais n'occupaient aucune fonction actuelle ou étaient très endommagées. Plus précisément, on peut toujours apercevoir les murs de rétention faits de sapins et de cages, mais ceux-ci sont maintenant secs et dégarnis (**Figure 5**). Ce qui était autrefois des sapins verts et touffus (**Figure 6**) n'est plus que des billots de bois ancrés au sol par du cordage, toujours accompagnés de cages à homards qui ont en revanche parfois été déplacées, mais sont pour la majorité intactes. Le mur installé à P06 a totalement disparu, détruit par Dorian.

Figure 5. Structures à P02 vue vers l'est.

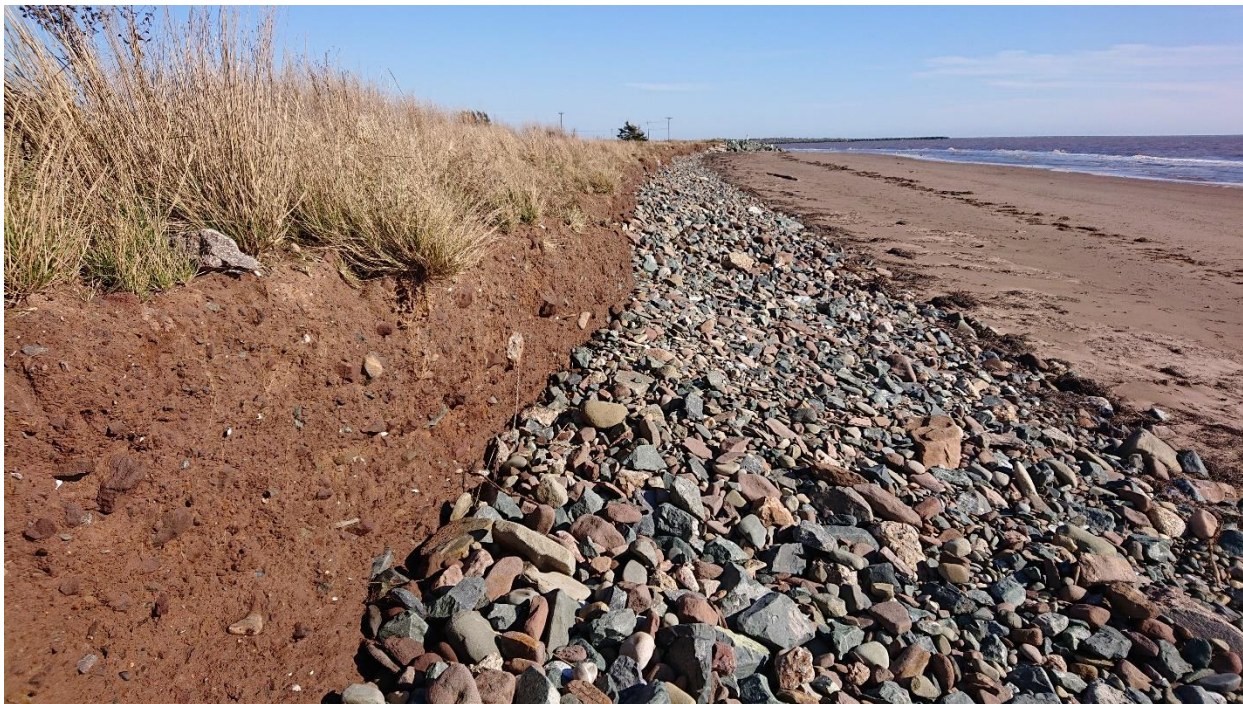
Un autre type d'accumulation s'est fait le long de l'ensablement sur les transects P16 et P17. Il s'agit d'une accumulation de cailloux et de galets qui était assez substantielle par endroits en octobre, par exemple devant P17 (Figure 7). Ceux-ci peuvent servir à la protection de l'ensablement. La différence est marquante avec P14 (**Figure 8**), où il n'y a pas eu ce phénomène. On commence à entrevoir les restants du mur de rétention qui était à cet endroit avant la recharge en sable. Ceux-ci n'étaient pas visibles avant l'été 2023. Un répertoire de photos des différents transects à travers des années peut être consulté à l'**Annexe 18**.

Figure 7. Accumulation de galets et de pierres devant l'ensablement à P17 en octobre 2023, vue vers l'est.

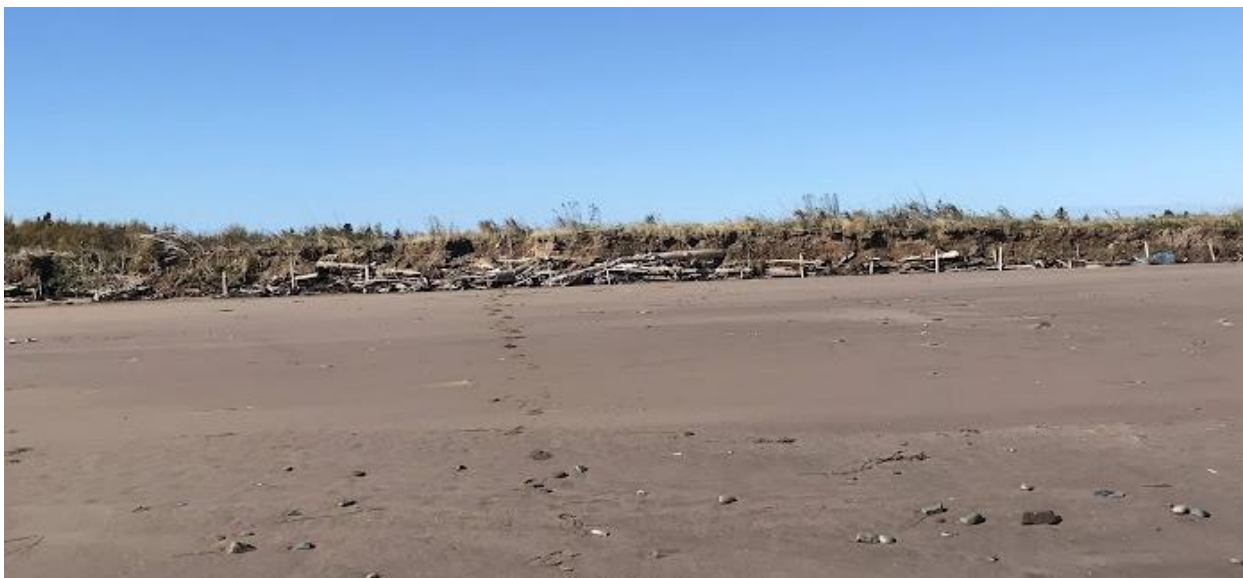
Figure 8. Photo de l'érosion à P14 en octobre 2023, vue nord à partir de la plage.

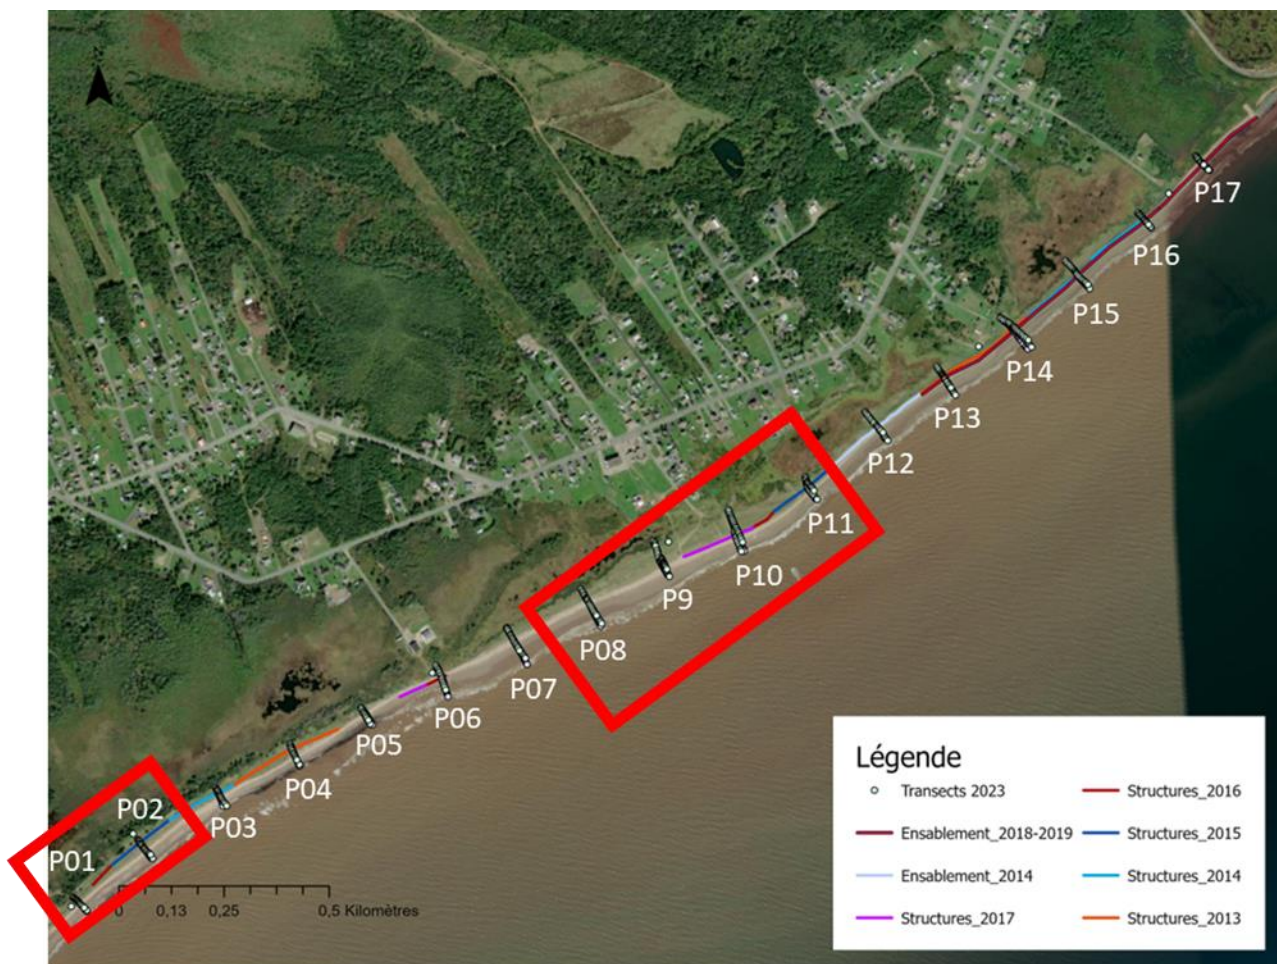
Les secteurs n'ont pas tous été affectés de façon égale. Les plus impactés, visibles sur la **figure 9**, ont perdu jusqu'à plusieurs mètres de dunes selon des observations faites sur le terrain le 16 janvier 2024. Cependant, il n'est pas possible de chiffrer ce recul de façon exacte pour le moment, bien que des prises de mesures aient été tentées quelques jours après la tempête. La présence de glace et de neige, ainsi que certains dommages faits aux points de repères installés (perte de bornes B01B et de nombreux piquets) ont rendu impossible la prise de mesures de façon fiable. À partir de photos, nous pouvons tout de même affirmer qu'un recul du trait de côte et une diminution substantielle du volume sédimentaire dunaire a eu lieu sur tout le littoral de Le Goulet.

Figure 9. Secteurs les plus touchés (encadrés en rouge) par la tempête du 10 janvier 2024.

À partir de ces photos, nous pouvons avancer certaines observations. Le secteur 1 et le secteur 3 semblent être les plus touchés par le recul du trait de côte, selon les observations faites quelques jours après la tempête.

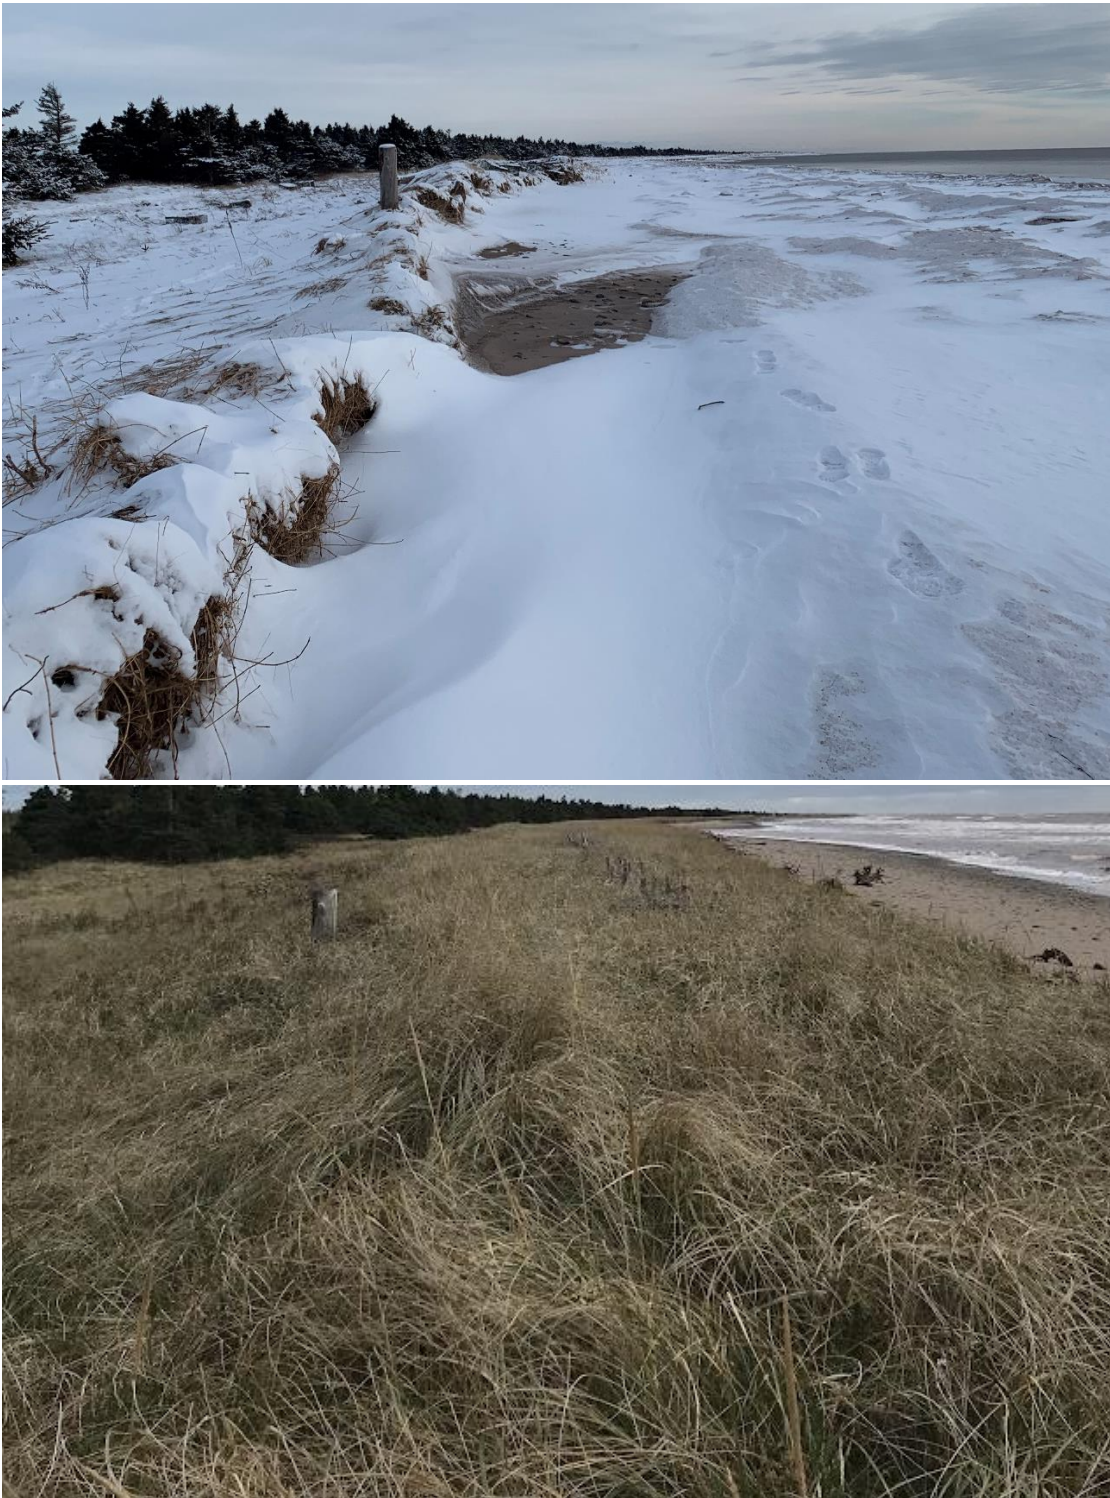
Observation numéro 1 : Le secteur 1 comprenant les transects 1 et 2, a été le plus affecté par la tempête, voyant une disparition complète de la dune sur certains transects, dont le transect P01 (**Figure 10**). Nous pensons pouvoir estimer une diminution de plus d'un mètre de hauteur de la dune à cet endroit et un recul de plusieurs mètres. La marée est allée jusqu'à déloger la borne géodésique, située au plus haut point de la dune. Les chalets situés le long de l'allée à Elie ne semblent plus être protégés par la dune (**Figure 11**).

Figure 10. En haut vue de P01 après la tempête, vue nord-est. En bas, vue de P01 avant la tempête, vue nord-est.

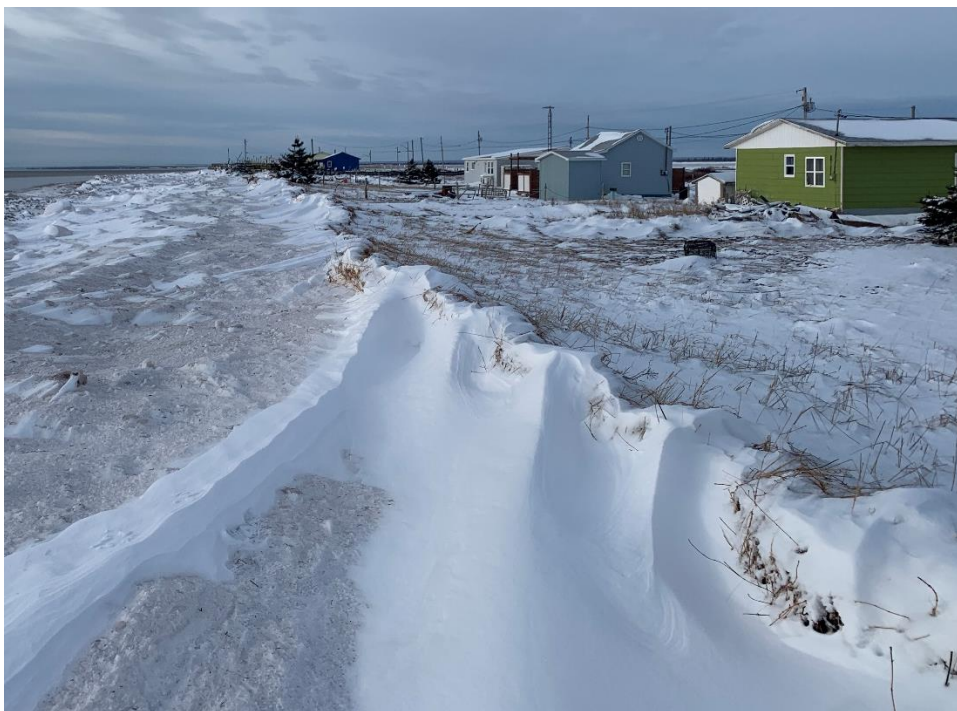
Figure 11. État de la dune devant les chalets de l'allée à Elie. Vue sud-ouest.

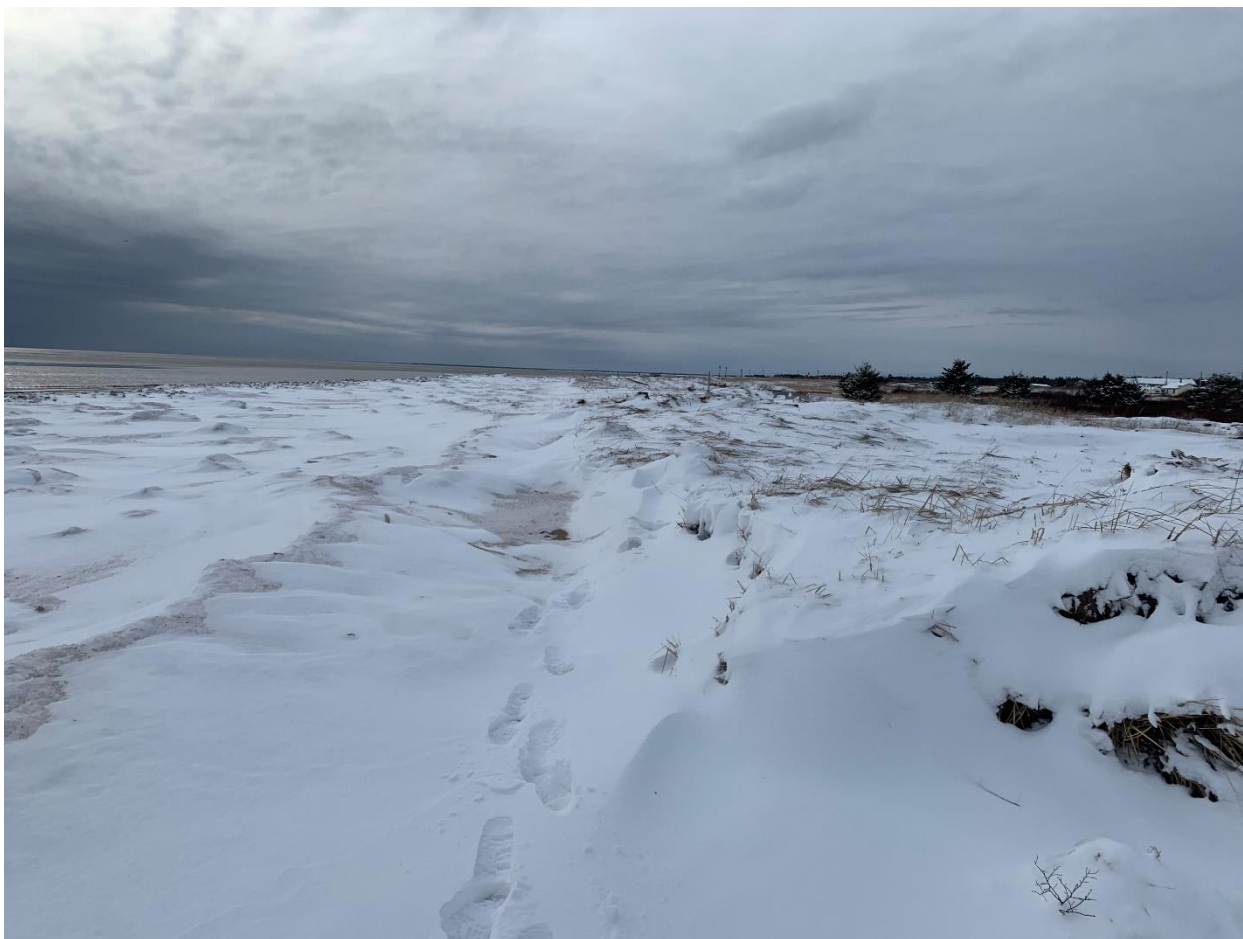
Observation numéro 2 : Le secteur 3, particulièrement, les transects P10 et P11, ont aussi été très affectés, mais pas de façon aussi extrême qu'au secteur 1. Les dunes semblent avoir reculé de plusieurs mètres, mais conservent leur fonction protectrice puisque leur hauteur maximale ne semble pas avoir été affectée. Les transects du secteur 3 sont clés dans la protection de la plus grande partie du territoire habité de Le Goulet. Le transect P11 semble être le pire du secteur, complètement aplati par la tempête selon nos observations (**Figure 12**).

Figure 12. Dunes basses à P11. Vue vers le sud-ouest.

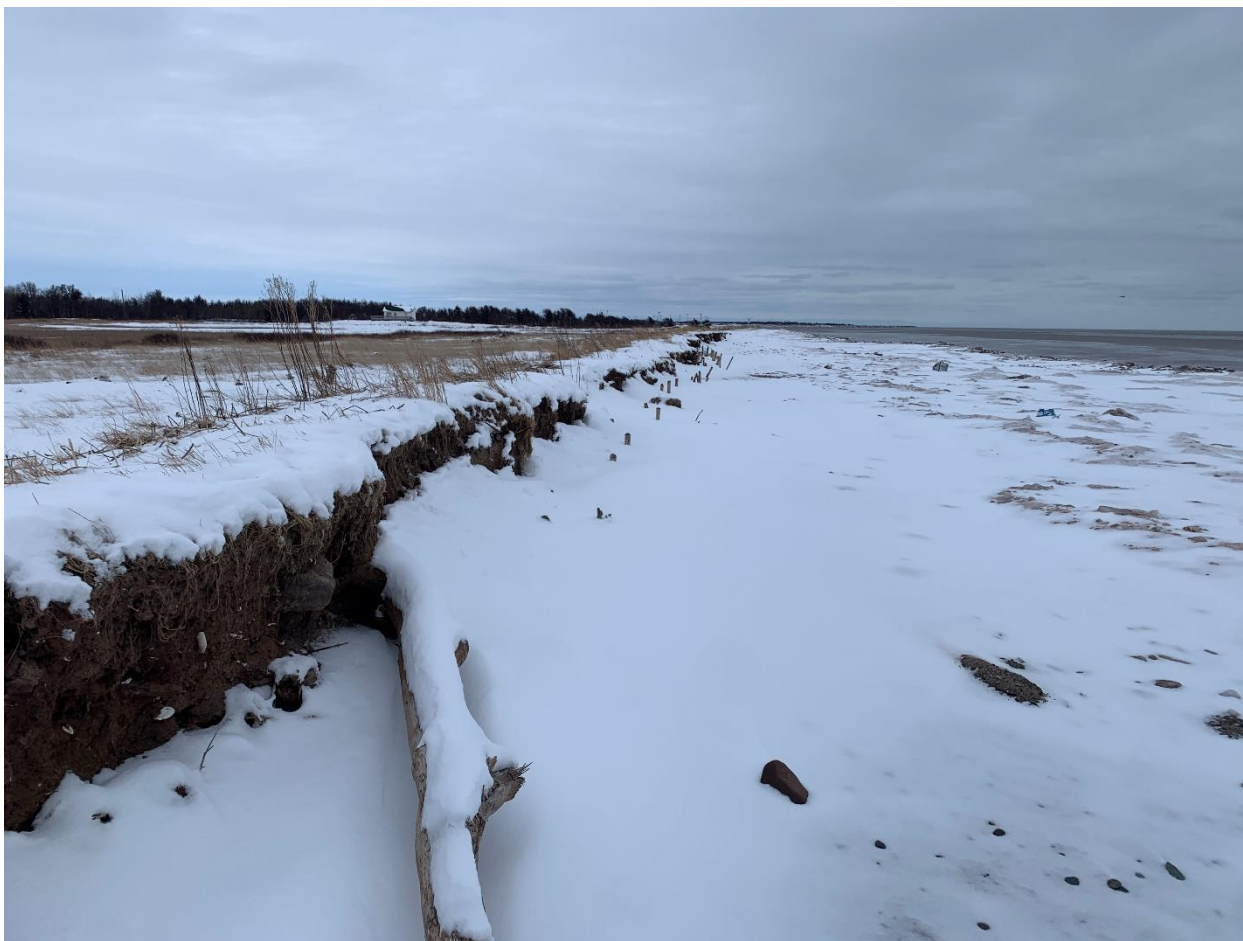
Observation numéro 3 : Les secteurs 2 et 4, ont aussi essuyé quelques dégâts, mais ils sembleraient être de moindre envergure. Les ensablements ne semblent pas avoir tellement reculé, mais comme il y avait une quantité appréciable de glace au moment de nos observations, il est difficile d'évaluer la situation de façon plus certaine. Seuls quelques marqueurs visuels déjà visibles en automne, comme les structures de rétention à P15, permettent de déduire que les dégâts ne sont pas si importants (**Figure 13**).

Figure 13. Transect P15 avec ses structures de rétentions visibles devant l'ensablement. Le 16 janvier 2024, vue vers l'est.

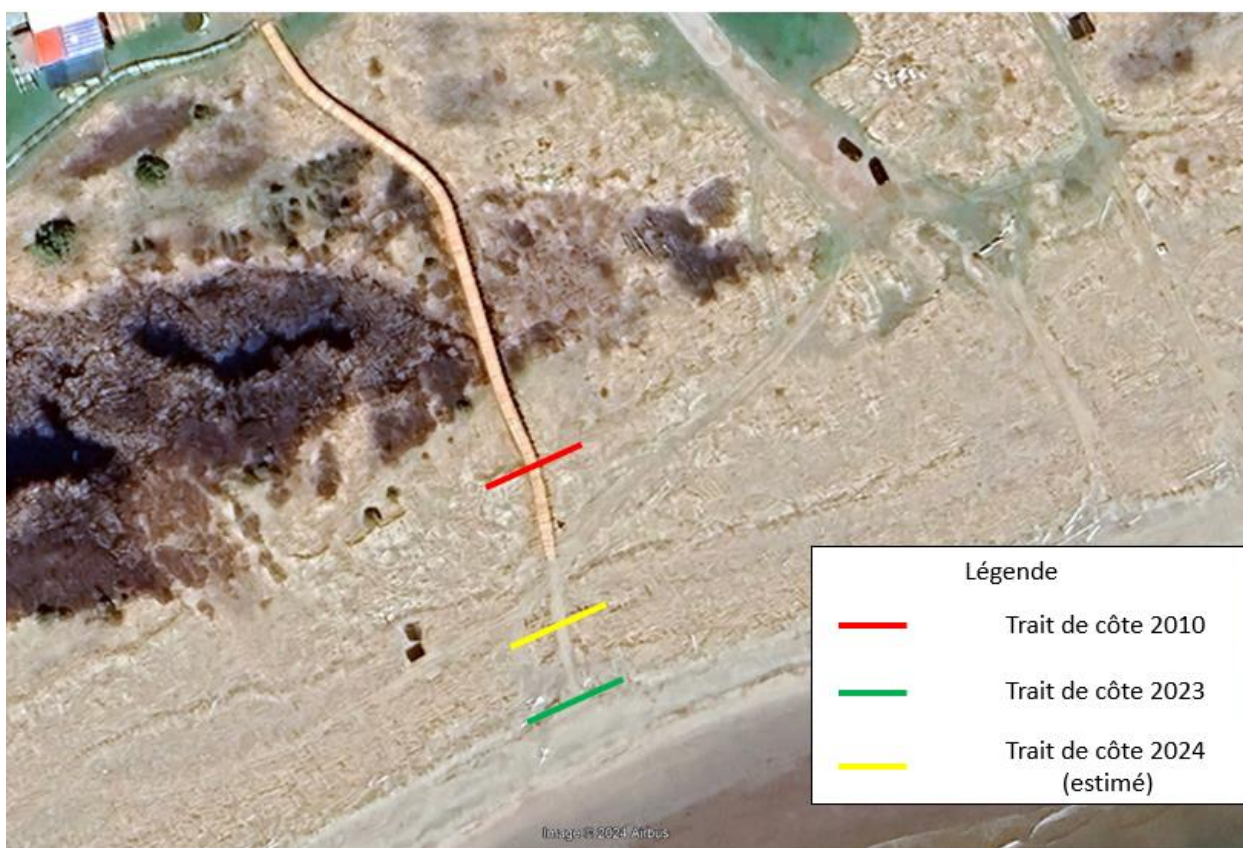
En se basant sur les informations ressorties dans la section résultats, nous pouvons déduire que la situation en date de janvier 2024, où certaines parties de la dune ont été malmenées, voir complètement anéanties, n'est pas totalement irréversible et certains endroits sont même loin d'être à leur pire état historique malgré un recul marqué en 2023-2024. Si l'on recule au printemps 2011, à la suite de la tempête de décembre 2010, la passerelle municipale finissait son chemin directement sur la plage, à 5 ou 6 mètres devant la végétation dunaire. En date du 16 janvier 2024, celle-ci se trouvait toujours à plusieurs mètres derrière la végétation dunaire (**Figure 14**).

Figure 14. Traits de côtes identifiés à partir d'une image satellitaire de la passerelle de Le Goulet.
