VALORÈS

SUIVI DE LA RESTAURATION DES DUNES À LE GOULET : ANNÉE 10

Rapport final

Ville de Shippagan

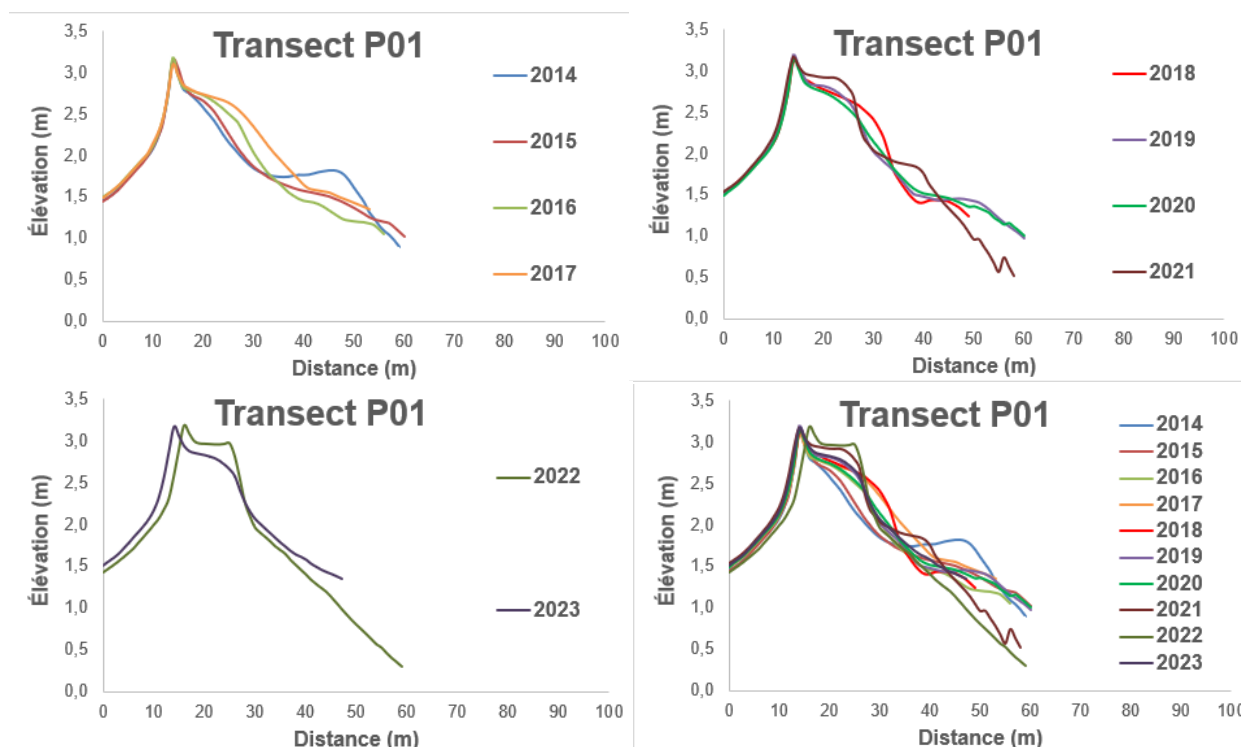
ANNEXE 1 - Profils de plage 2014-2023 du transect P01

Observation numéro 1 : Le secteur 1 comprenant les transects 1 et 2, a été le plus affecté par la tempête, voyant une disparition complète de la dune sur certains transects, dont le transect P01 (**Figure 10**). Nous pensons pouvoir estimer une diminution de plus d'un mètre de hauteur de la dune à cet endroit et un recul de plusieurs mètres. La marée est allée jusqu'à déloger la borne géodésique, située au plus haut point de la dune. Les chalets situés le long de l'allée à Elie ne semblent plus être protégés par la dune (**Figure 11**).

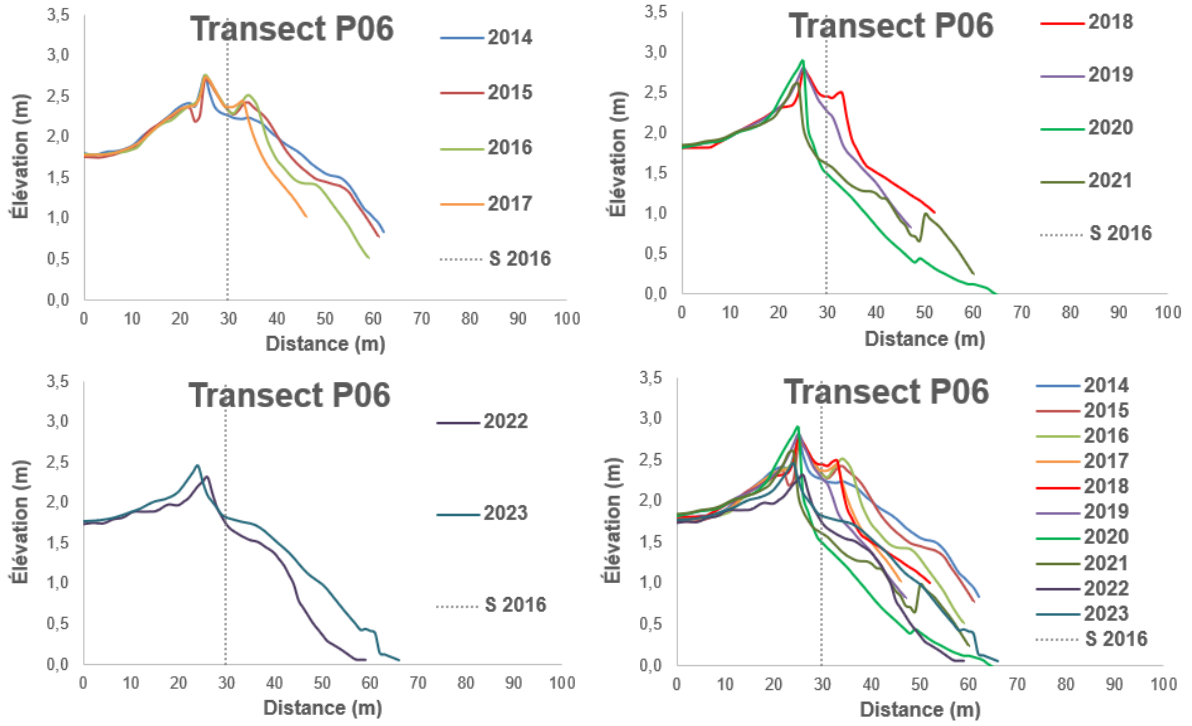
ANNEXE 6 - Profils de plage 2014-2023 du transect P06

Autre observation intéressante, le transect P06, sujet de discussion fréquent dans les médias dû à la visibilité frappante d'une façade dunaire en érosion, a atteint son apogée en 2016 et l'a maintenu jusqu'en 2018, avant de s'éroder rapidement jusqu'aujourd'hui où il est maintenant à son minimum depuis 2014. On peut difficilement déterminer quels phénomènes ont causé ce changement de tendance.

Seulement 5 transects ont enregistré une diminution en hauteur, les plus affectés étant P05 et P06, deux transects déjà caractérisés par des dunes basses.

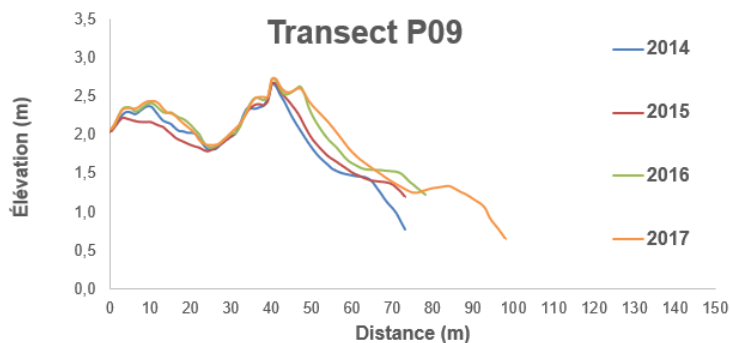
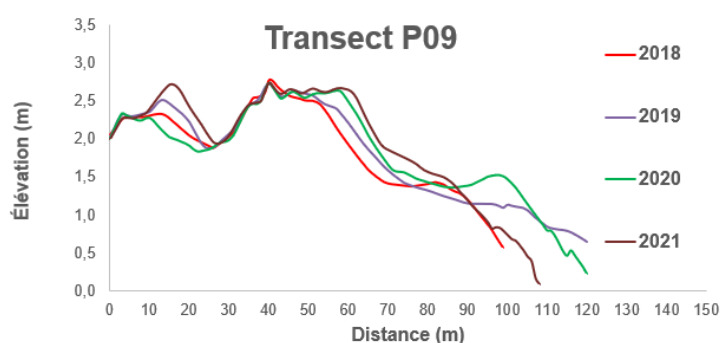
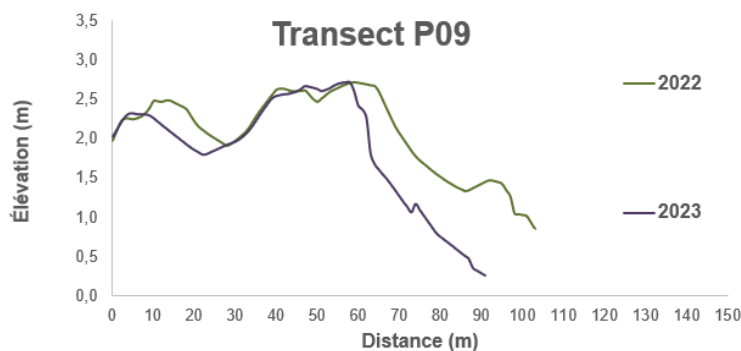
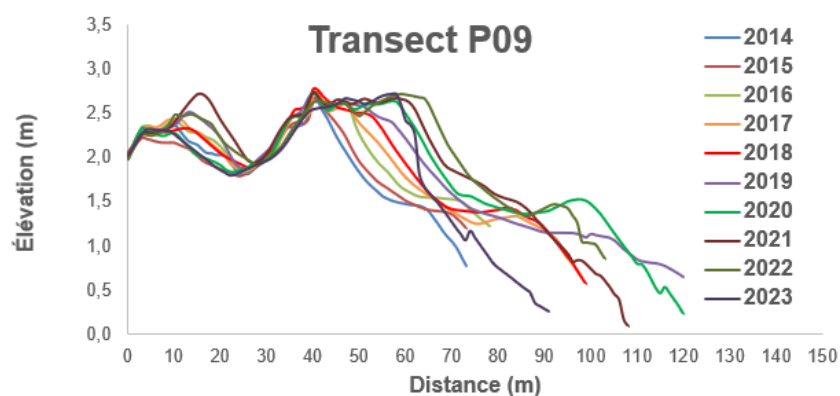
ANNEXE 9 - Profils de plage 2014-2023 du transect P09

De plus, on peut voir que même avec ce grand recul de plus de 10 m à P09, le trait de côte se trouve quand même 14 m plus avant qu'il ne le fût en 2014.
